No. N°	AL-2004-08	1/2
Date	2004-12-29

SERVICE DIFFICULTY ALERT

DE HAVILLAND DHC 2 Unapproved Rudder Pedal Torque Tube

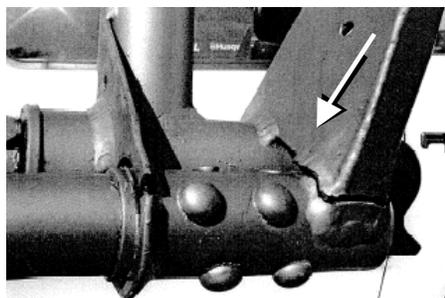
Transport Canada has been notified through the Service Difficulty Reporting Program (SDR), of the failure of the rudder pedal mount assembly on a DHC-2 "Beaver" aircraft. During take-off, the rudder pedal mount assembly, P/N C2CF1777A, failed at the base of the operating lever, allowing the right rudder pedal to drop to the floor. Rudder control was lost and the take-off aborted.

Upon examination of the affected parts, it was noted that the weld had separated cleanly from the tube; all weld filler material remained on the operating lever half.

- The gusset attached originally to the tube was slightly bent, indicating that it was most probably forced into its position. Furthermore, the welded portion revealed that the gusset had detached itself from the tube.
- There was a lack of fusion at the root of the welded portion of the gusset.
- The mating surface (tube), which was welded to the gusset, exhibited a fracture surface that resembles more of a brazing operation rather than a weld.

Failed, Unapproved Part
Incomplete weld and missing stiffener

**Pièce non approuvée
qui s'est rompue**
Soudure incomplète et renfort absent

Based on these and other findings, the OEM has determined this part was not manufactured as per the approved drawing, C2CF1777A, and is in fact an “unapproved” or “bogus” part.

Transport Canada strongly recommends owners and operators of this aircraft inspect, at their earliest convenience, the rudder pedal torque tube assembly, to ensure conformance to the original specification. This can be accomplished by checking for circumferential weld on both the gusset and the pedal arm lever attachment point.

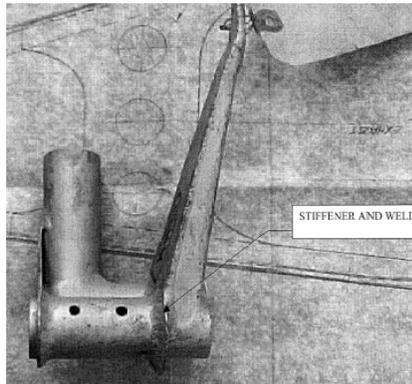
Approved Part

Note: Circumferential weld and stiffener installation

Nota : Soudure sur toute la circonférence et présence d'un renfort
